Plan Director de Restauración y Puesta en Valor

# Parroquia Nuestra Señora de Luján Porteño

**Pbro. Patricio Etchepareborda**  
**Arq. Graciela Busto- Arq. Juliana Mombelli**

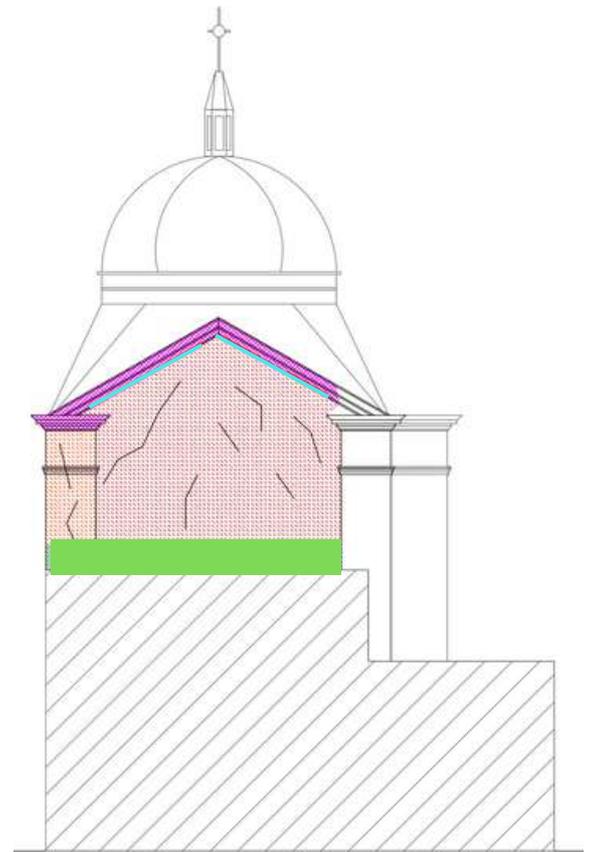
MAPEO CONTRAFRENTE

B.1) Suciedades y eflorescencias sobre la fachada lateral derecha y el contrafrente que alteran su textura y color.

C.1) Fisuras en revoques de fachadas lateral derecha, contrafrente, muros de carga en cubiertas. etc.

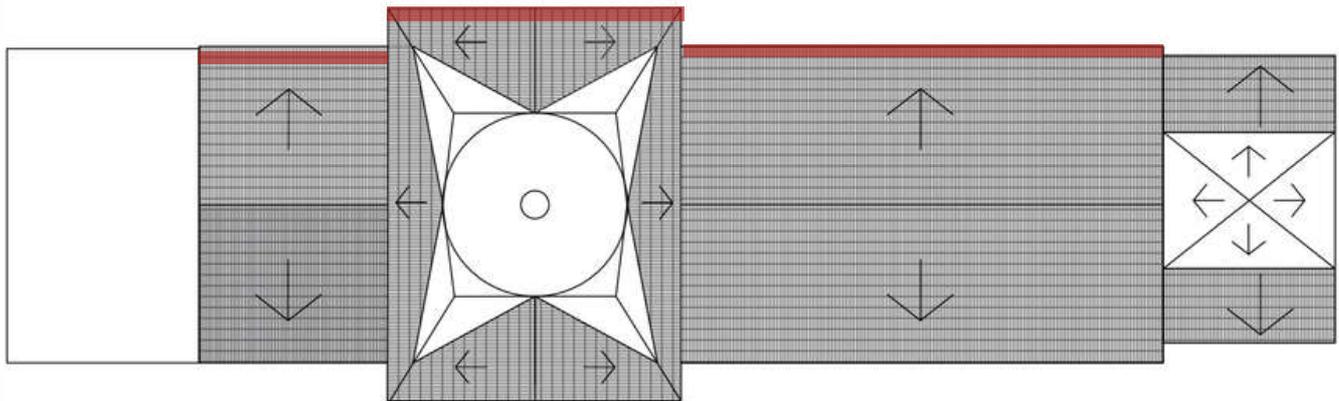
Ilustración N°27 Demarcación de filtraciones

Las cubiertas de tejas en pendiente presentan cargas en mal estado. Necesitan una puesta en valor para solucionar filtraciones en los locales interiores.

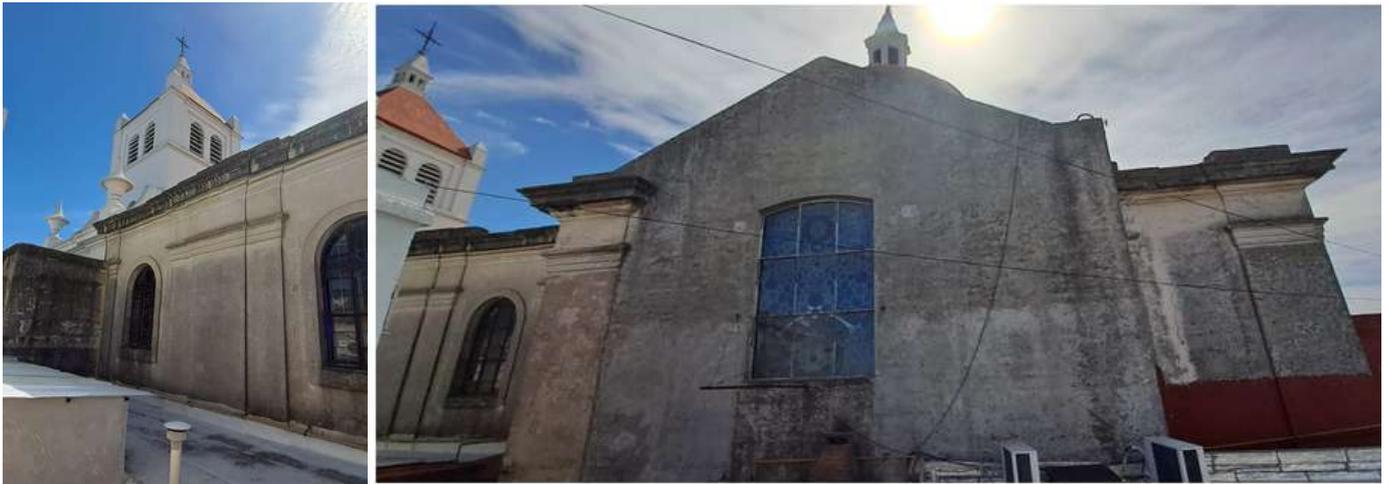
Ilustración N°30 y 31 Fachada lateral derecha

Los revocos se ven afectados por una serie de deterioros de origen natural que se describen seguidamente:

- Suciedad y depósitos superficiales producto del hollín, guano de aves, los micro-organismos (musgos, algas, líquenes) y las formaciones de sulfato, también denominadas “costras negras”.
- Alteraciones cromáticas.
- Disgregación de morteros de los revocos
- Erosión mecánica

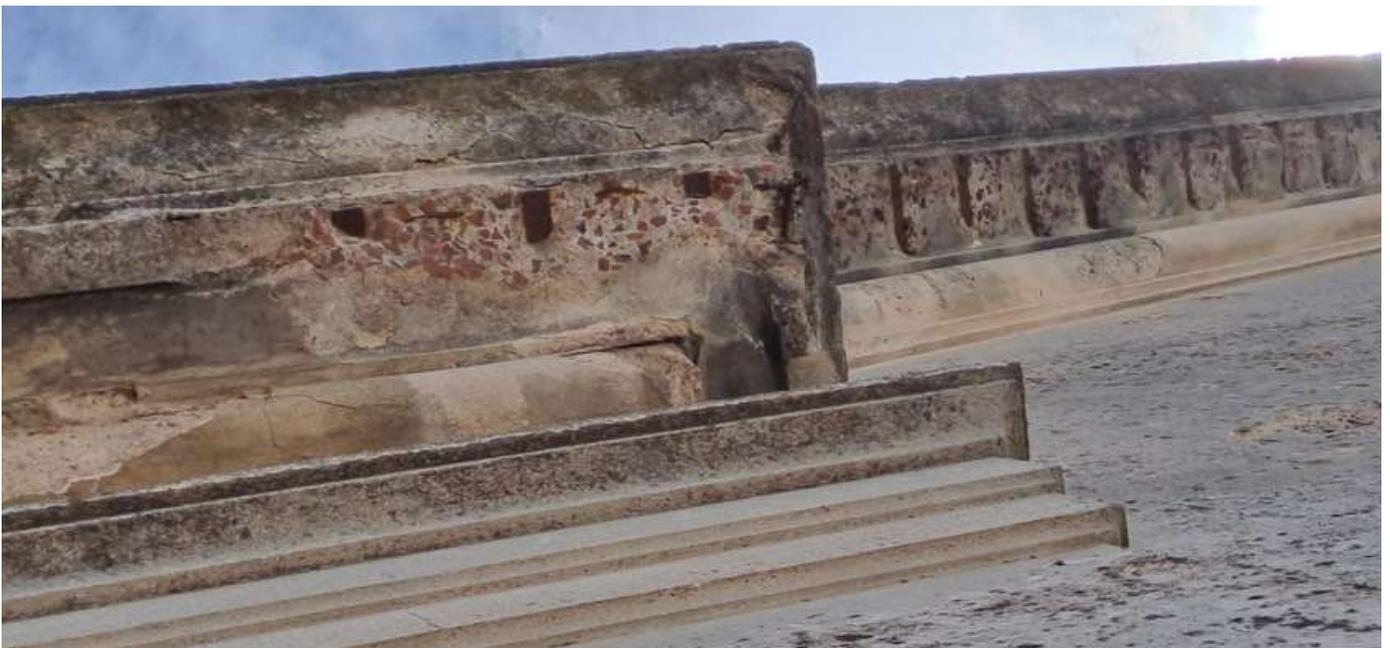
- Se observa el perímetro de la cornisa con fisuras y desprendimientos del material de recubrimiento (revoque), en algunos sectores con hierros a la vista
- Suciedad producto de escorrentía, verdín y guano de paloma, tanto en el frente como en la cara superior de la misma.

Ilustración N°32 Hierros de anclaje de cornisas expuestos

Los ornamentos que presenten un deterioro avanzado ya sea por fisuras ocasionadas por hierros oxidados o desprendimiento deberán ser retirados de lugar y proseguir a su reproducción. También deberán ser retiradas todas las partes de estos que presenten algún desprendimiento y no puedan ser consolidadas nuevamente al muro u ornamento. Las reproducciones en moldes se realizarán con una mezcla cementicia, de igual características que la original, se deberán realizar las mismas pruebas y ensayos que con los revoques. Finalizada la etapa de copia y reproducción, se procederá a colocarlos en sitio correspondiente. A cada ornamento se le realizaran los anclajes necesarios que aseguren una correcta y segura fijación.

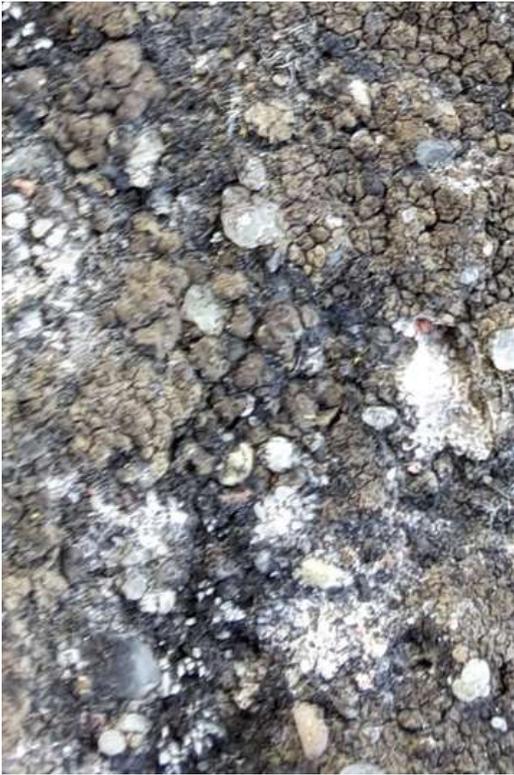
Ilustración N°33 Disgregación del material

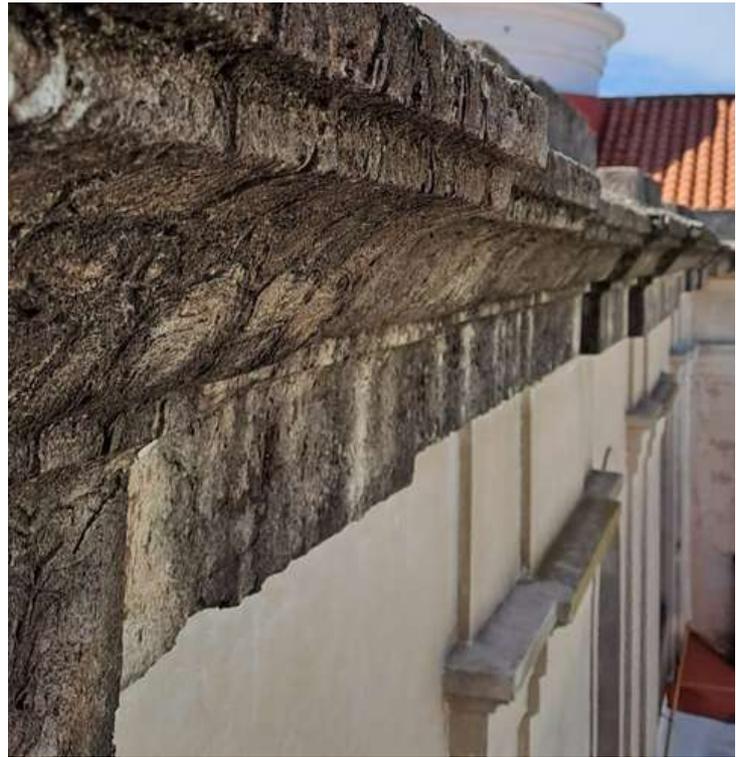
Ilustración N°34 grietas y fisuras

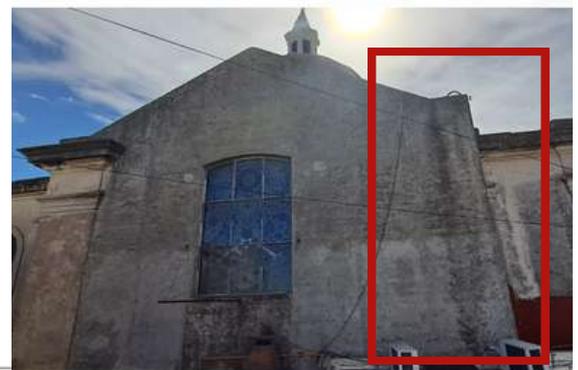
- Se observa que el sector de la fachada, correspondiente al transepto, se encuentra incompleto al carecer de las molduras del diseño original del templo.

Ilustración N°36 Molduras faltantes

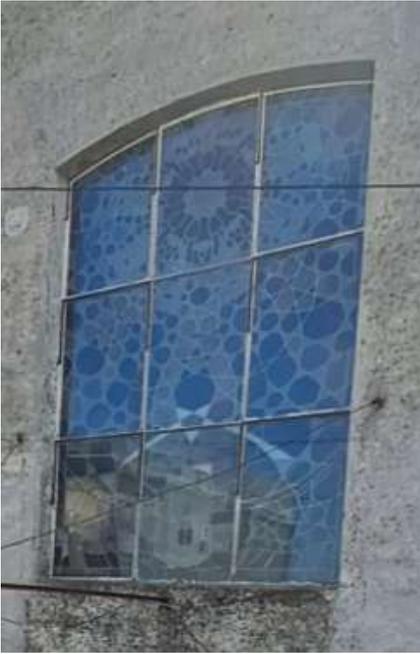
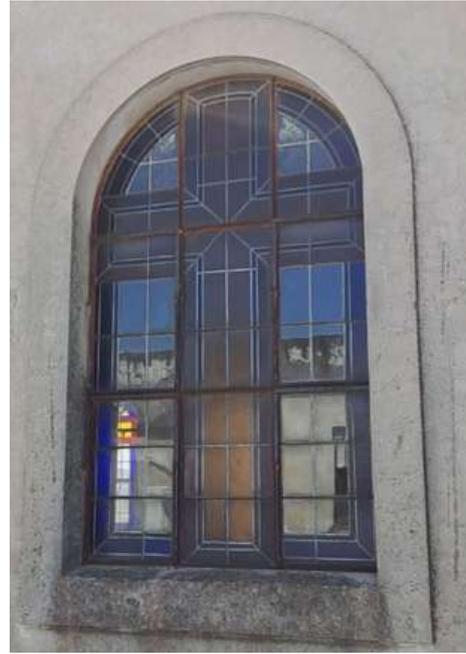
Ilustración N°38 y N°39 Carpinterías exteriores

- Se observa presencia de óxido en la carpintería metálica.
- Deterioro producido por agentes atmosféricos y la acción del sol, resecañdo la masilla , lo que sumado a la falta de cuidado y mantenimiento específico provocase un agrietamiento progresivo.
- Filtraciones de agua desde el exterior por sellado deficiente entre carpinterías y muro.
- Se procederá al estudio los herrajes y sistemas de accionamiento.
- Suciedad de vitrales.

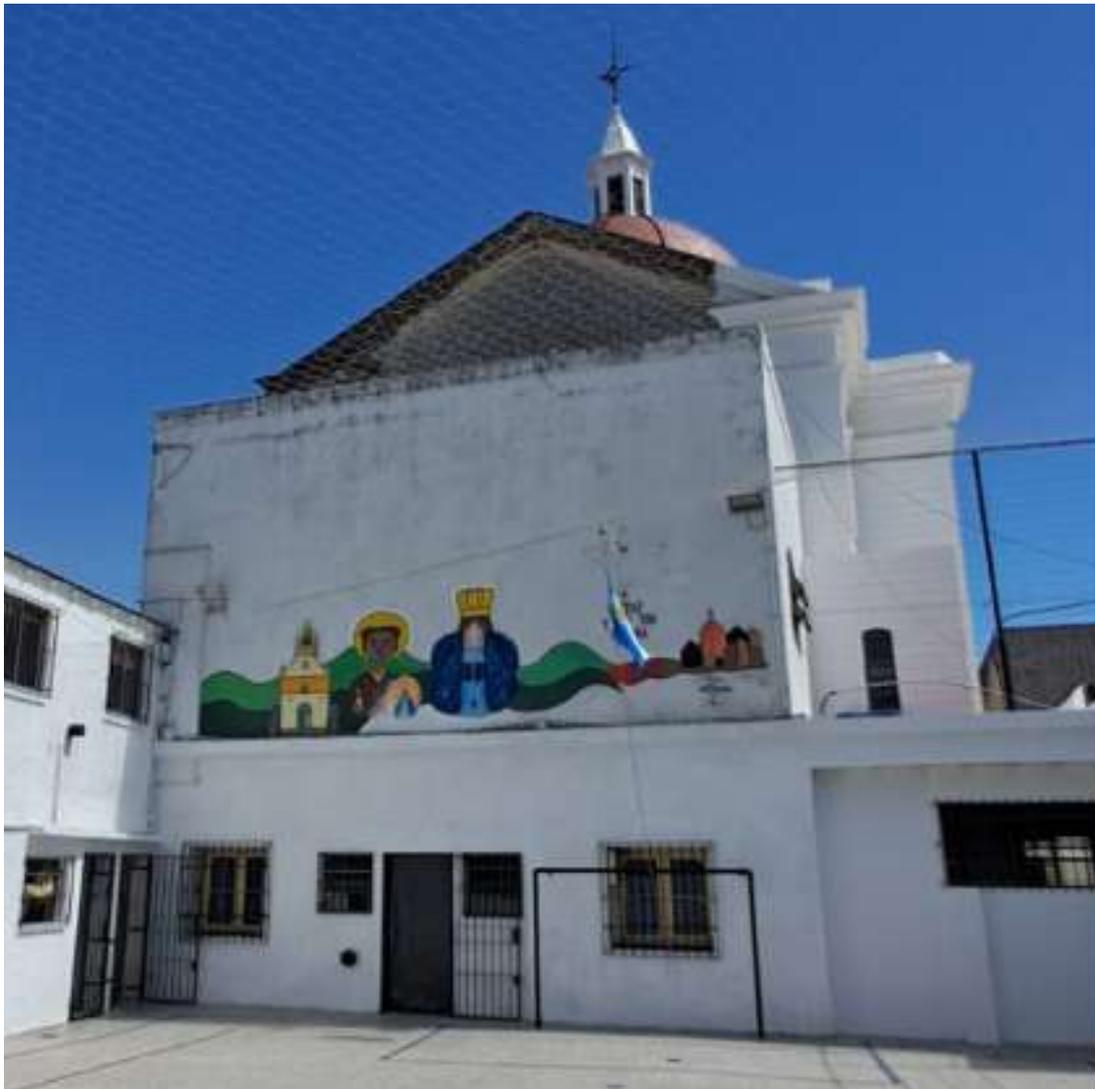
Ilustración N°41 Contrafrente

Los revoques se ven afectados por una serie de deterioros de origen natural que se describen seguidamente:

- Suciedad y depósitos superficiales producto del hollín, guano de aves, los micro-organismos (musgos, algas, líquenes) y las formaciones de sulfato, también denominadas “costras negras”.
- Alteraciones cromáticas.
- Disgregación de morteros de los revoques
- Erosión mecánica

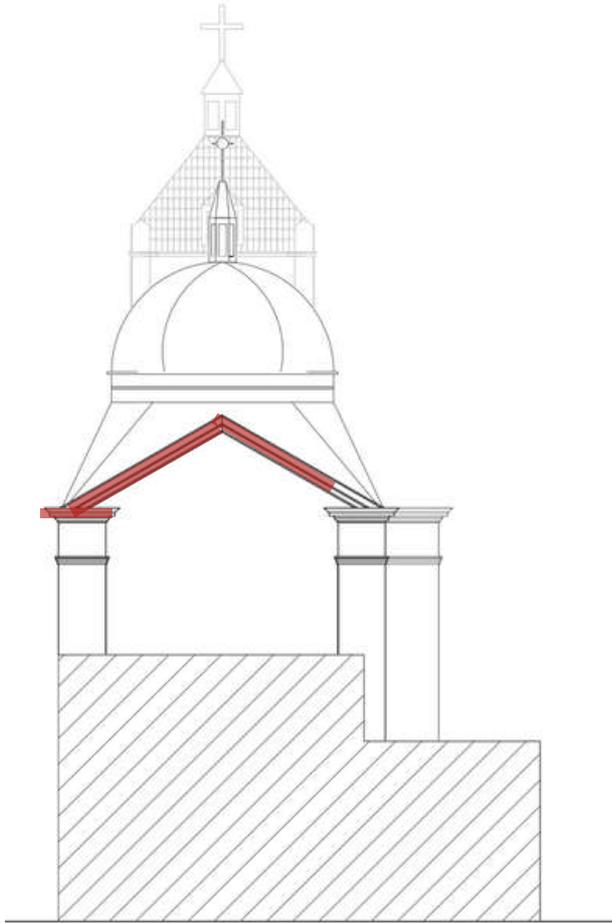
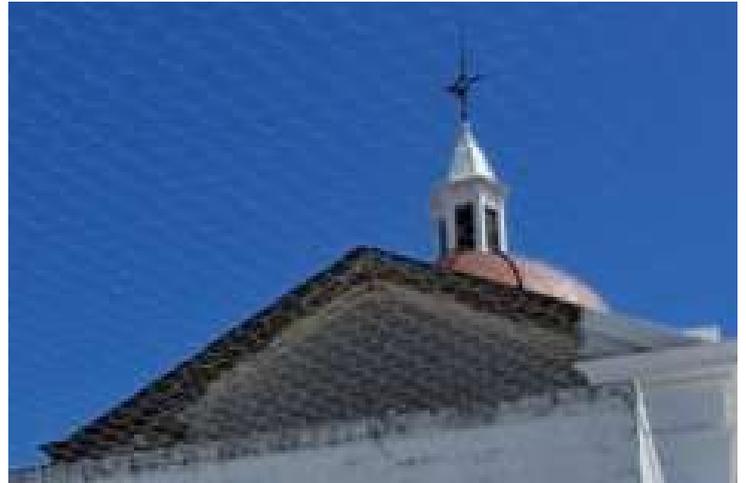
Ilustración N°42 Frontis

- Gran parte del perímetro del frontis se detectan grietas, fisuras y microfisuras y pérdida de material.
- Se observan manchas de oscurecimiento (costra negra).

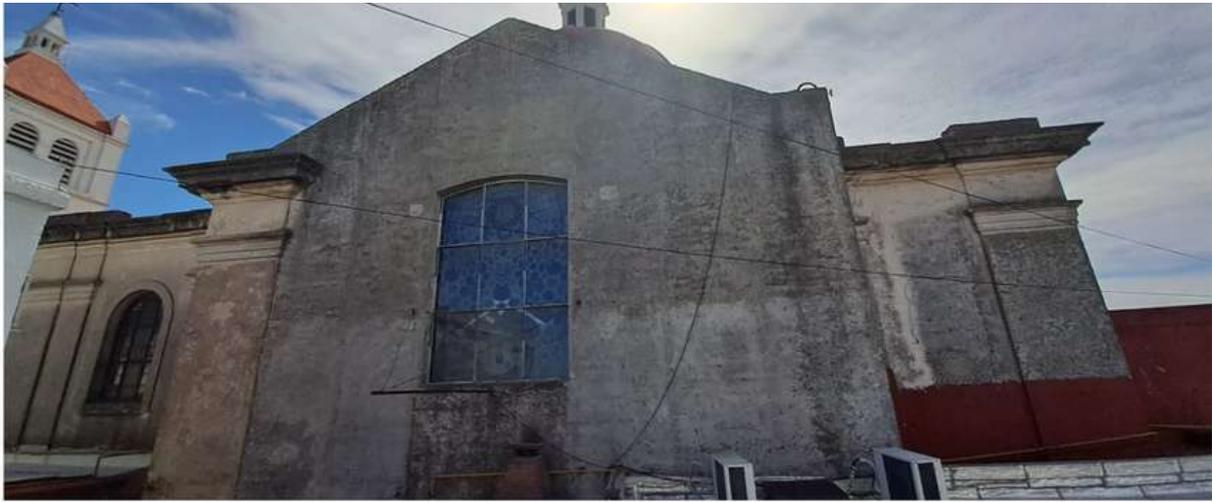
- La fachada lateral derecha contiene cableado expuesto sin la adecuada protección mecánica.
- Los muros exteriores poseen perforaciones en todo su perímetro para los anclajes de la instalación de gas, lo cual genera filtraciones.

Ilustración N°44 Cableado expuesto

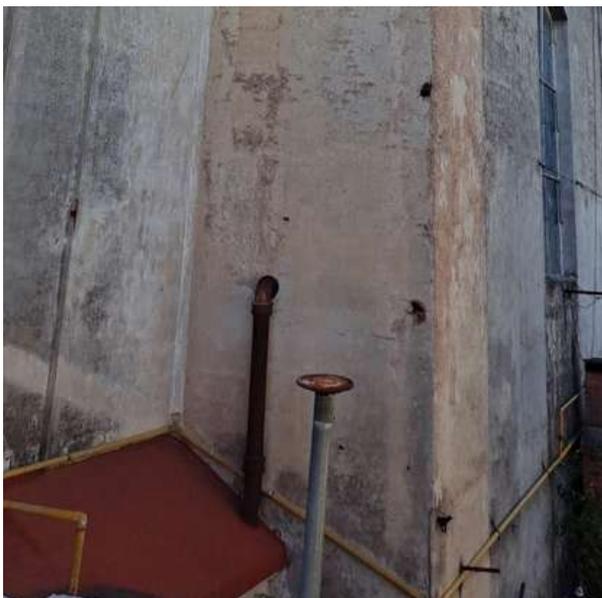
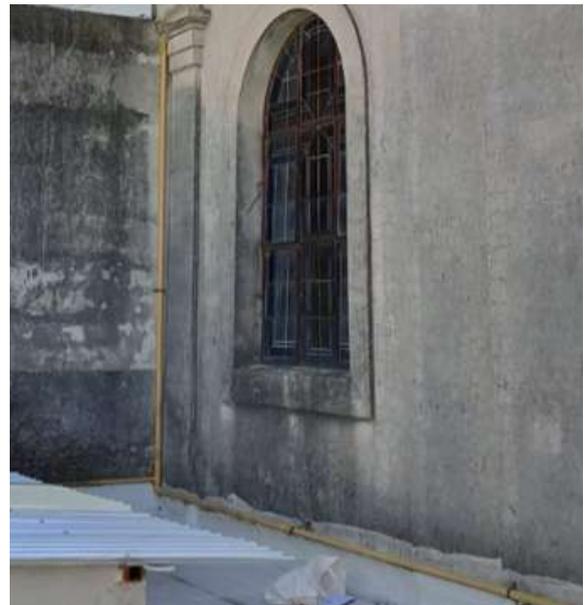
Ilustración N°45 y 46 Instalación de gas

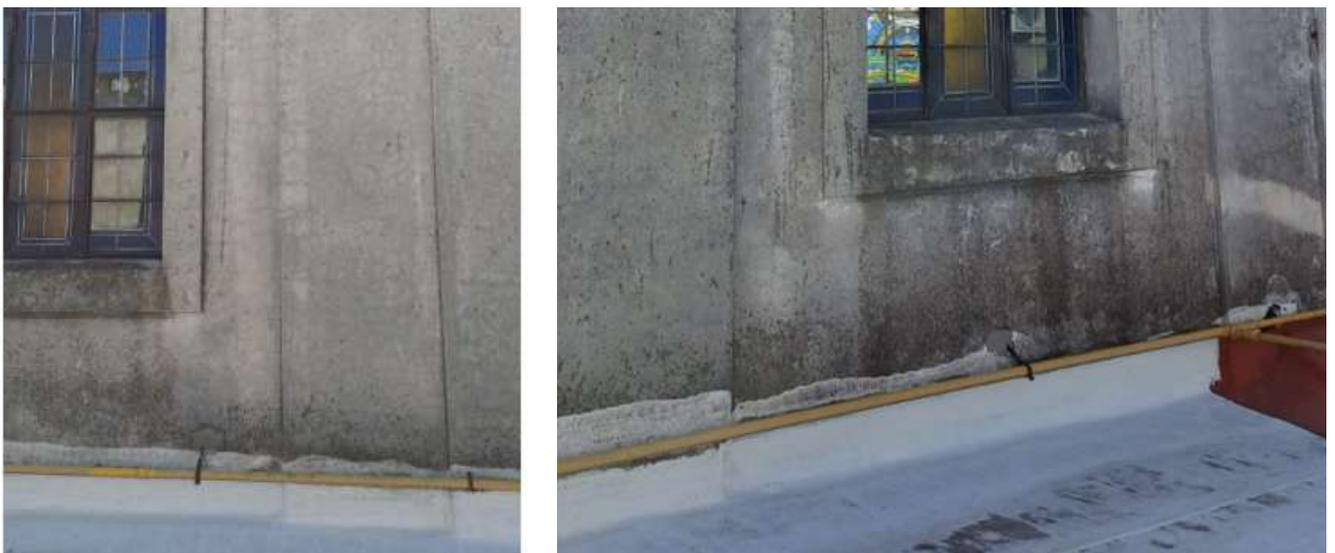
- Unión deficiente entre los muros exteriores del templo y las cubiertas planas de las dependencias parroquiales, generando humedades descendentes al interior de la parroquia.

Ilustración N°48 y N°49 Unión de cubierta planta con los muros del templo

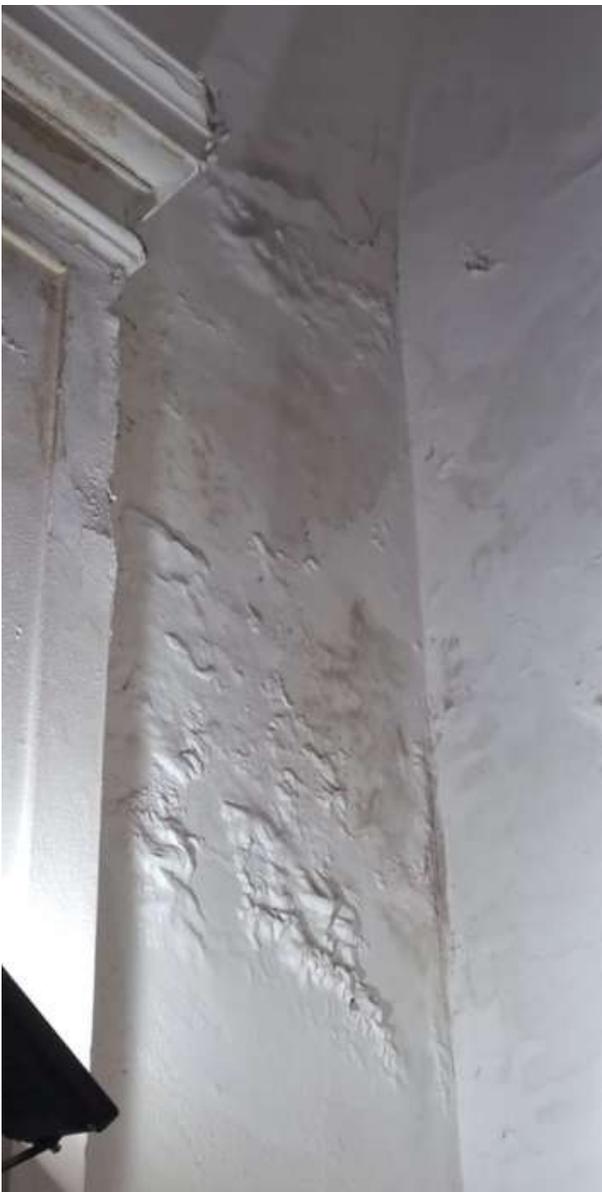
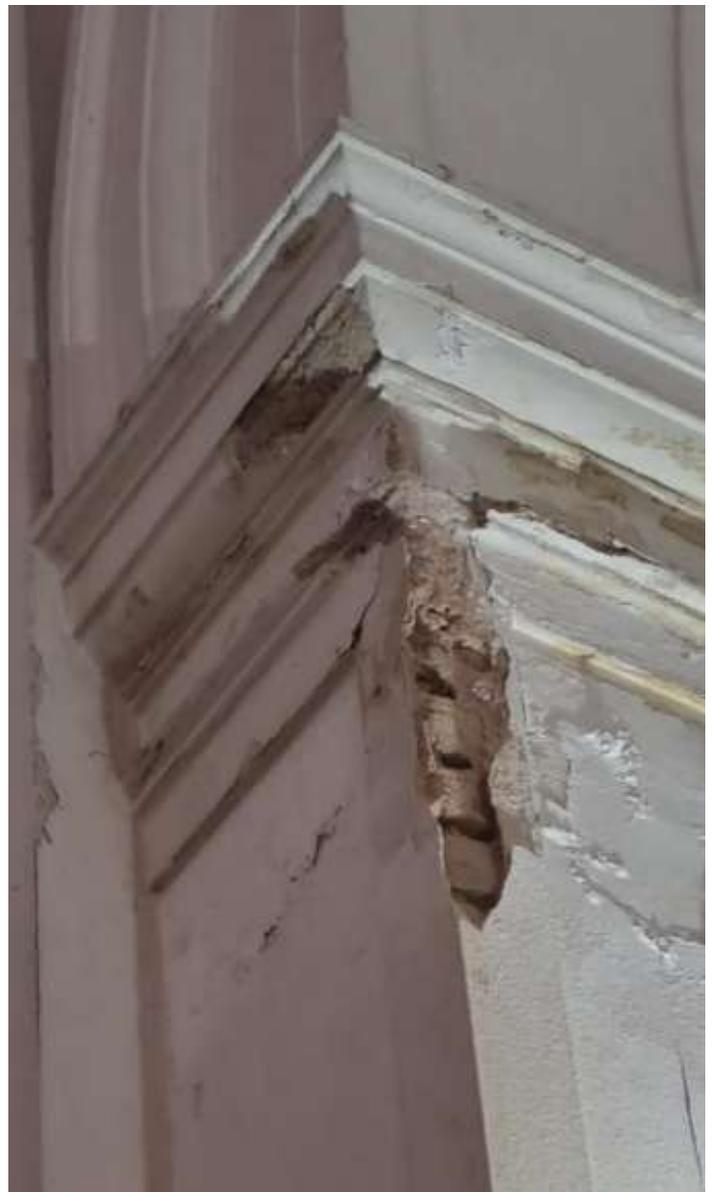
- Se observan eflorescencias.
- Presencia de humedad descendente (filtraciones), manchas y sales.
- Pintura englobada
- Desprendimiento de revoques y ornamentos.

Ilustración N°50 y N°51 Deterioros en los revoques interiores

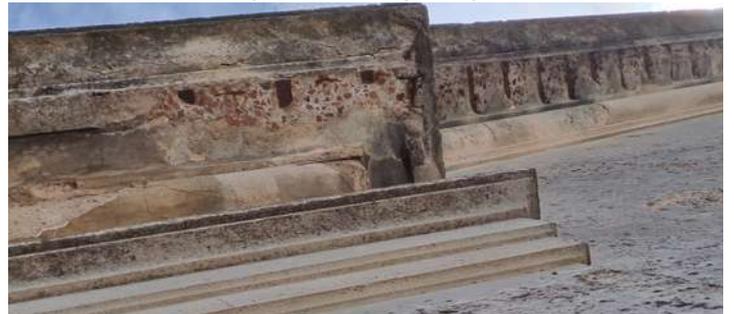
Ilustración N°58 Hierros expuestos de cornisas
