Plan Director de Restauración y Puesta en Valor

# Parroquia Nuestra Señora de Luján Porteño

**Pbro. Patricio Etchepareborda**  
**Arq. Graciela Busto- Arq. Juliana Mombelli**

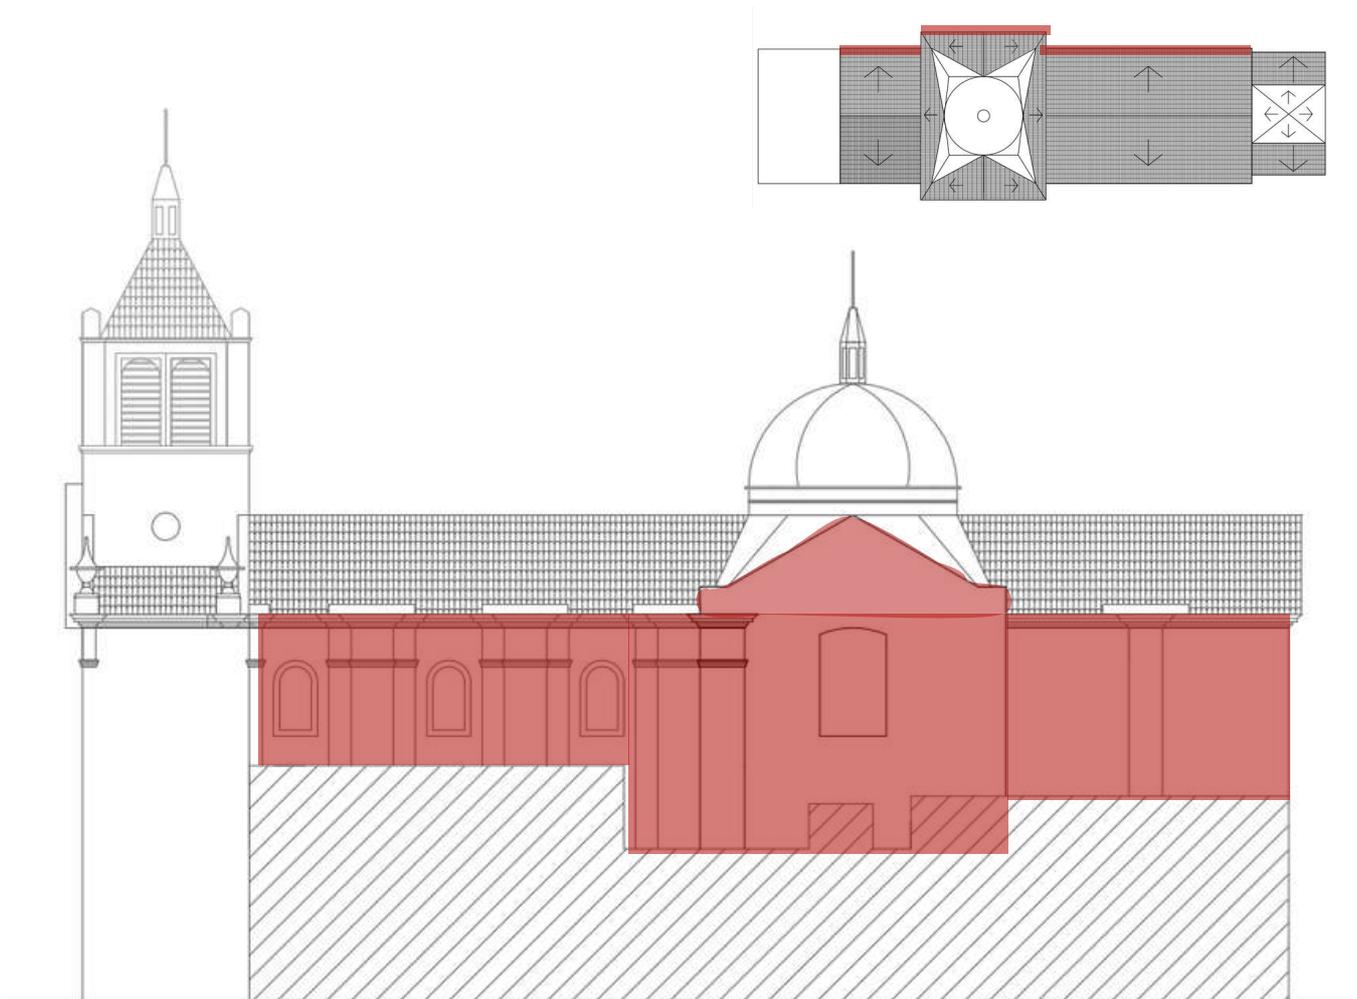
Ilustración N°29 Sectorización

Los revocos se ven afectados por una serie de deterioros de origen natural que se describen seguidamente:

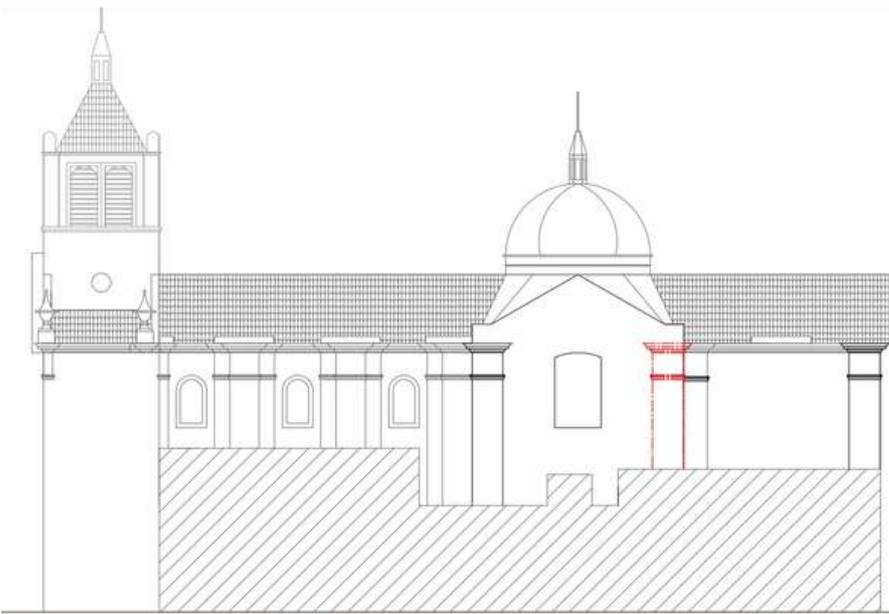
Ilustración N°35 diseño completo

- Se observa que el sector de la fachada, correspondiente al transepto, se encuentra incompleto al carecer de las molduras del diseño original del templo.

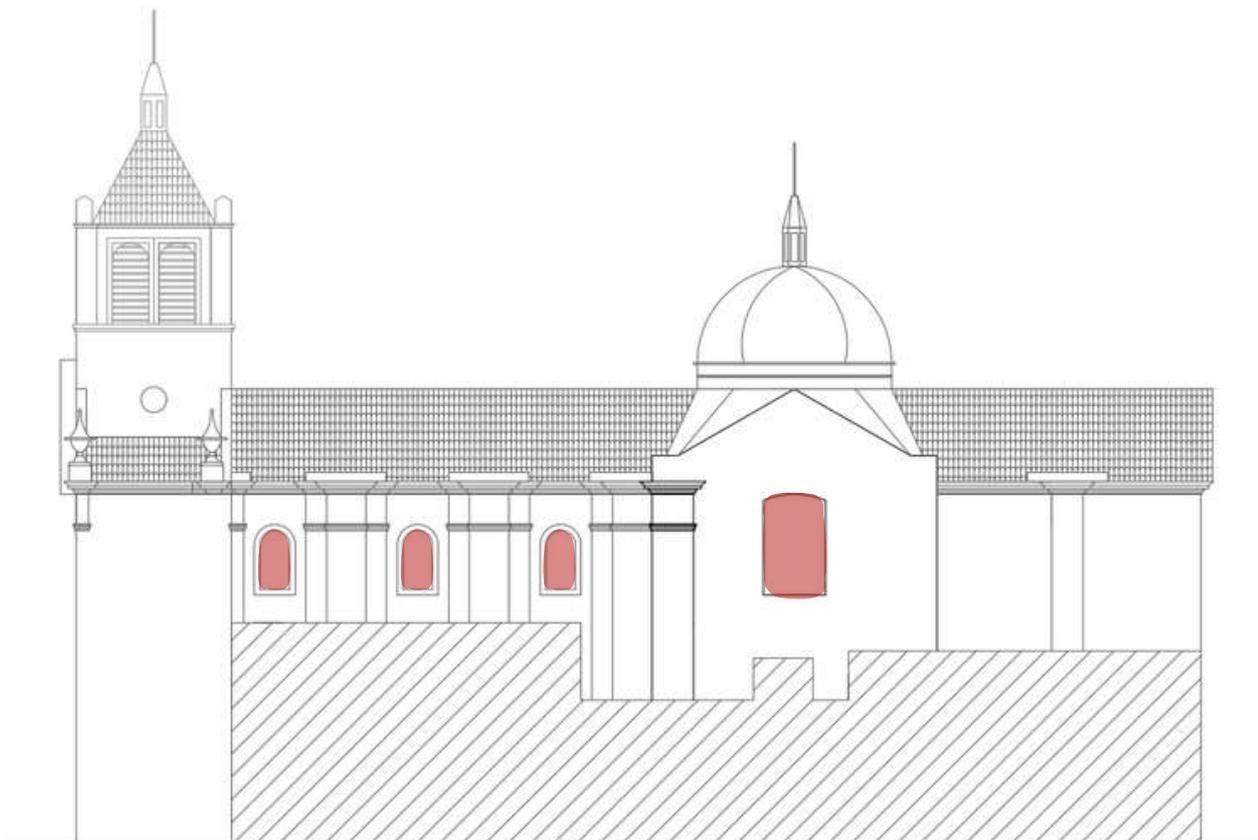
Ilustración N°37 Localización de carpinterías

- Se observa presencia de óxido en la carpintería metálica.
- Deterioro producido por agentes atmosféricos y la acción del sol, resecañdo la masilla , lo que sumado a la falta de cuidado y mantenimiento específico provocase un agrietamiento progresivo.
- Filtraciones de agua desde el exterior por sellado deficiente entre carpinterías y muro.
- Se procederá al estudio los herrajes y sistemas de accionamiento.
- Suciedad de vitrales.

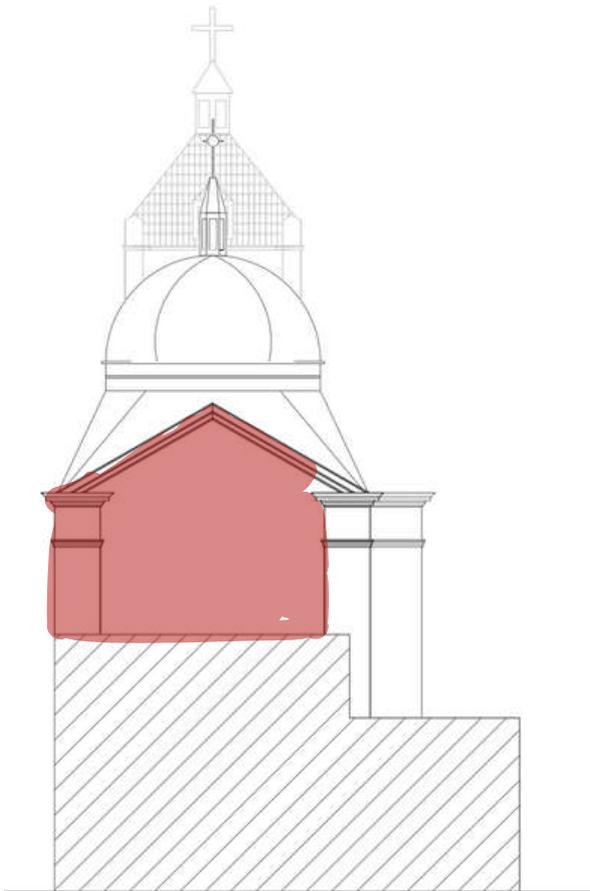
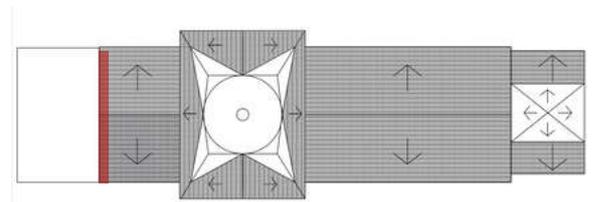
Ilustración N°40 Sectorización

- Gran parte del perímetro del frontis se detectan grietas, fisuras y microfisuras y pérdida de material.
- Se observan manchas de oscurecimiento (costra negra).

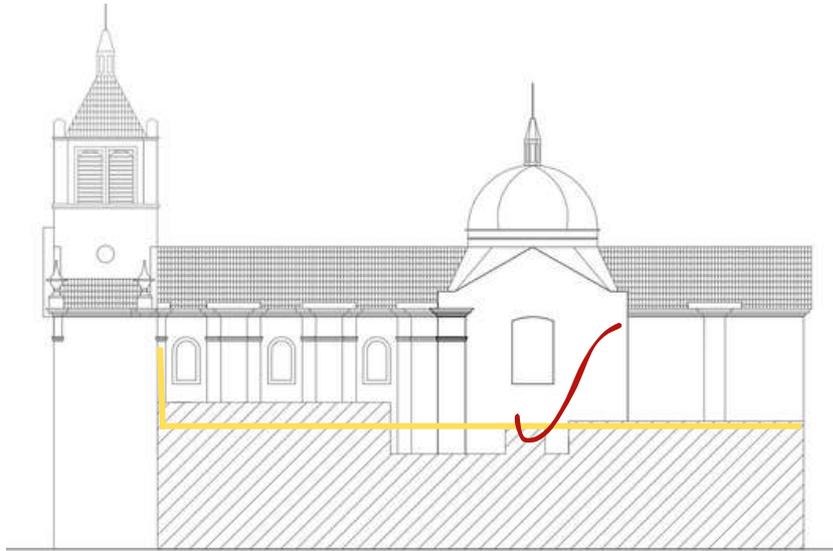
Ilustración N°43 Sectorización

- La fachada lateral derecha contiene cableado expuesto sin la adecuada protección mecánica.
- Los muros exteriores poseen perforaciones en todo su perímetro para los anclajes de la instalación de gas, lo cual genera filtraciones.

- Cañería de gas
- Cableado

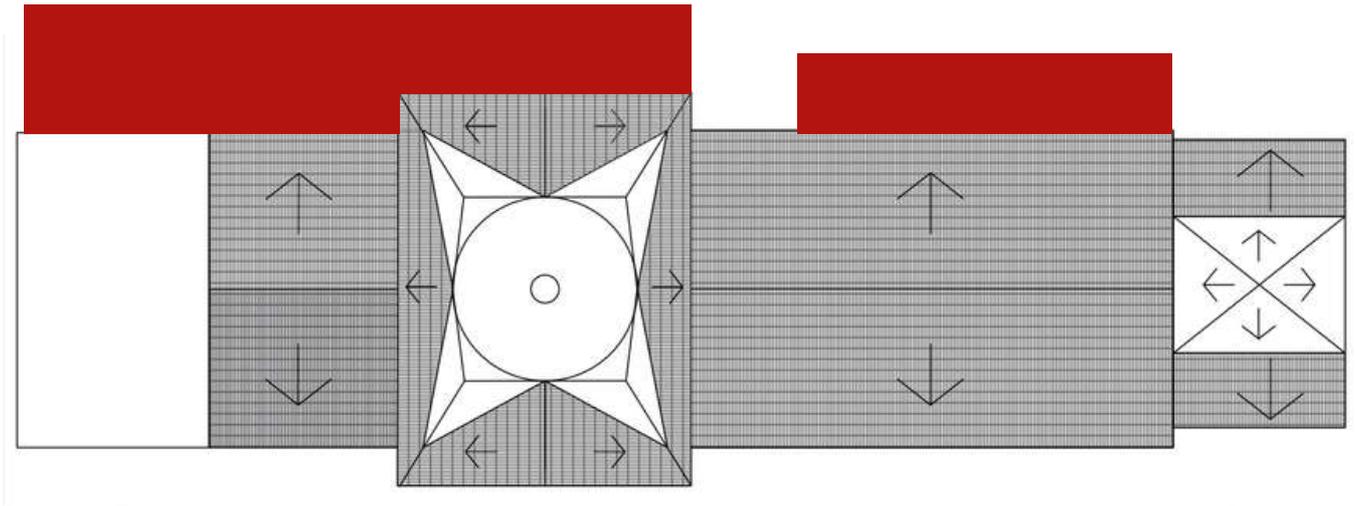
Ilustración N°47 Sectorización de cubiertas planas

- Unión deficiente entre los muros exteriores del templo y las cubiertas planas de las dependencias parroquiales, generando humedades descendentes al interior de la parroquia.
